# LST-GM1

土工膜热楔焊接机

**使用说明书**

莱斯特LST-GM1土工膜焊机, 采用先进的热楔式结构, 专为焊接0.2-2.0mm较厚的HDPE、LDPE、PP、TPO、PVC膜材而设计, 加热效率更高, 焊接速度更快。

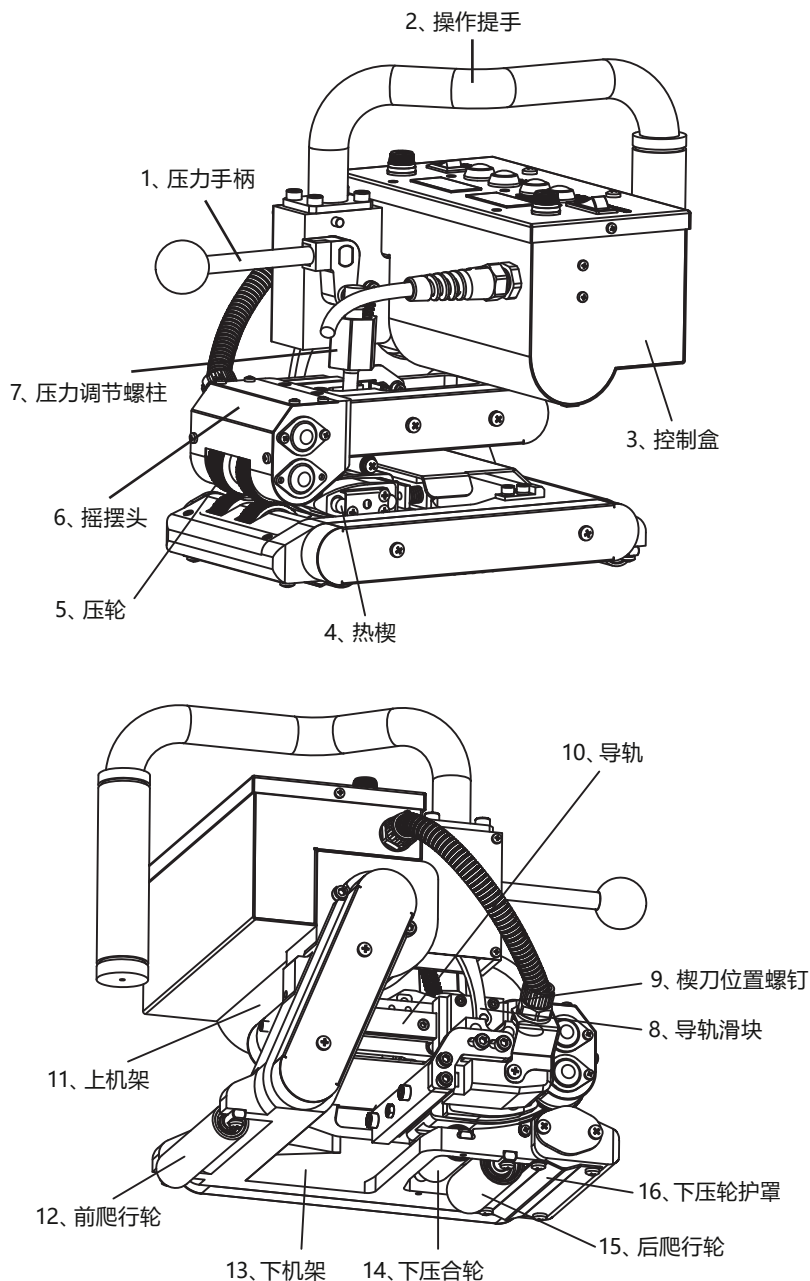
## 主要部位

- 1、连接电源，向上提起压力手柄（1）、压轮（5）自动分开。
- 2、打开电源开关（21），液晶屏显示如图1所示，此时热楔未开始加热。

- 5、放下压力手柄（1），压轮（5）和热楔（4）就位，开始自动行走焊接。
- 6、随时观察膜材上的焊痕和上下膜材位置，如有偏差及时调整。
- 7、完成焊接后，向上提起压力手柄（1），压轮（5）和热楔（4）复位，将机器移开焊接位置。
- 8、关闭电机开关（26），同时按下按钮（22）（23），如图4所示，或按下温度（23）按钮，热楔停止加热。

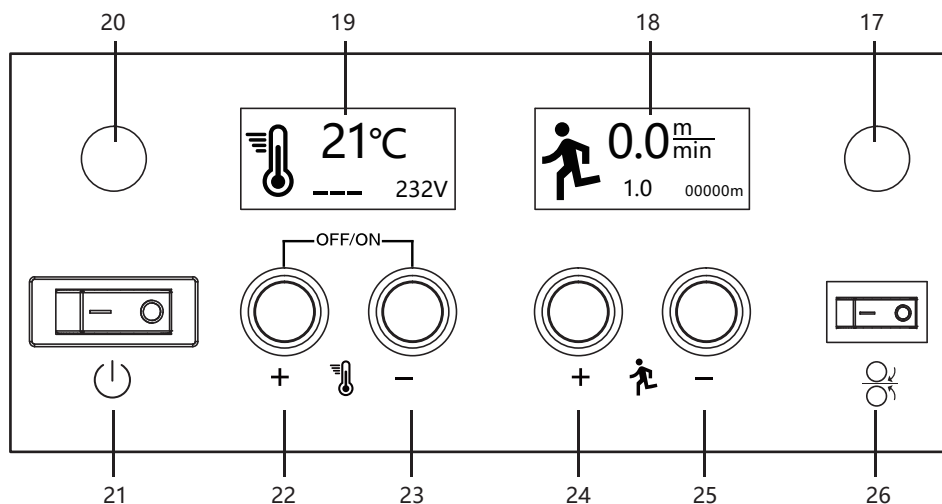
## 控制面板

17、电机保险

18、焊接速度显示屏

19、焊接温度显示屏

20、电源保险

21、电源开关

22、温度增加按钮

23、温度降低按钮

24、速度增加按钮

25、速度降低按钮

26、电机开关

### 1、焊接温度：

**-** 设定所需的焊接温度，具体取决于所焊材料及环境温度。液晶显示屏会显示设定温度及当前实际温度。

**-** 设定所需的焊接速度，具体速度要与焊接温度相匹配。液晶显示屏会显示设定速度及运行适时速度。

上方按钮，电机启动。

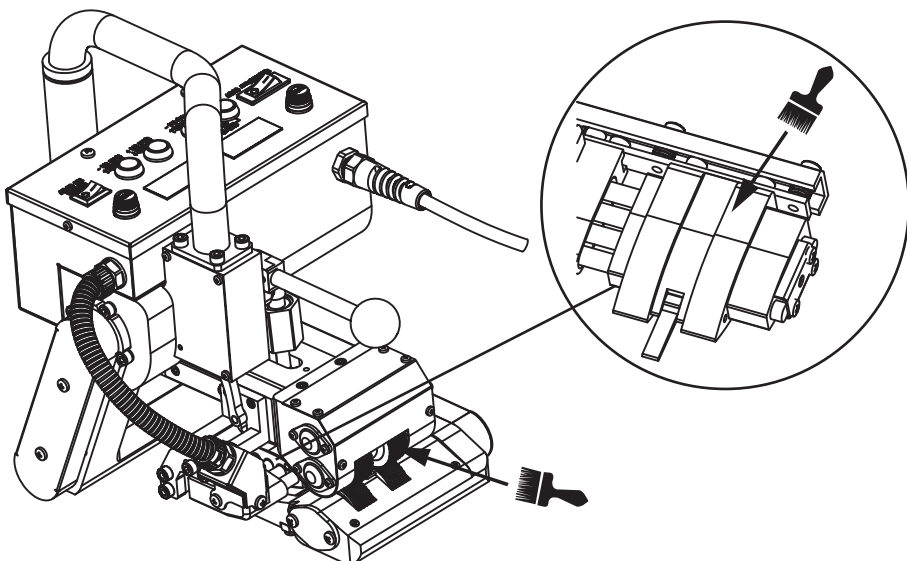
## 日常维护

焊接后及时清理热楔和压轮上的泥沙和杂物
